TEKNIK PENGUJIAN ULTRASONIK UNTUK DAERAH LAS- LASAN BERBEDA KETEBALAN MATERIAL INDUK PADA PONDASI MESIN KAPAL

**Try Arismunandar
NRP 4112100055**

**DEPARTEMEN TEKNIK PERKAPALAN
FAKULTAS TEKNOLOGI KELAUTAN
INSTITUT TEKNOLOGI SEPULUH NOPEMBER
SURABAYA
2017**

**ULTRASONIC TESTING TECHNIQUES FOR DIFFERENT
THICKNESS BASE METAL WELD AREA AT SHIP ENGINE
ROOM FOUNDATION**

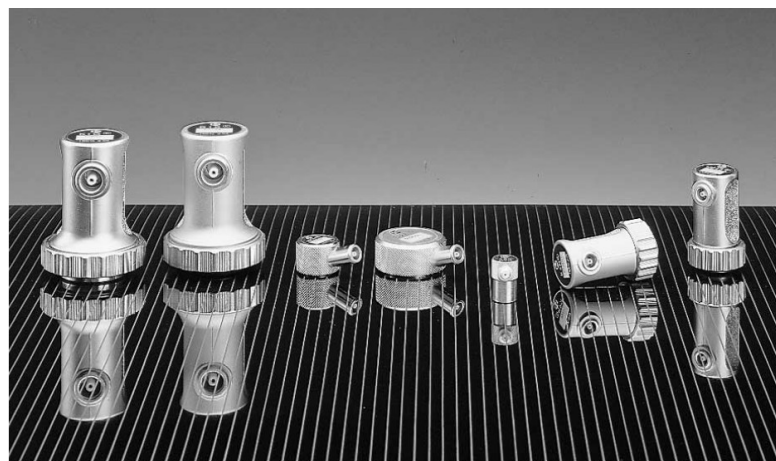
Gambar II.11. *Probe* normal.
Sumber : Berke, 1990

Transducer adalah jantung dari sistem perangkat pengujian ultrasonik. *Probe* dimana sudutnya normal ke permukaan benda ujia disebut *straight beam probes / probe normal probe* normal seperti pada Gambar II.11 dan Gambar II.13 (Berke, 1990).

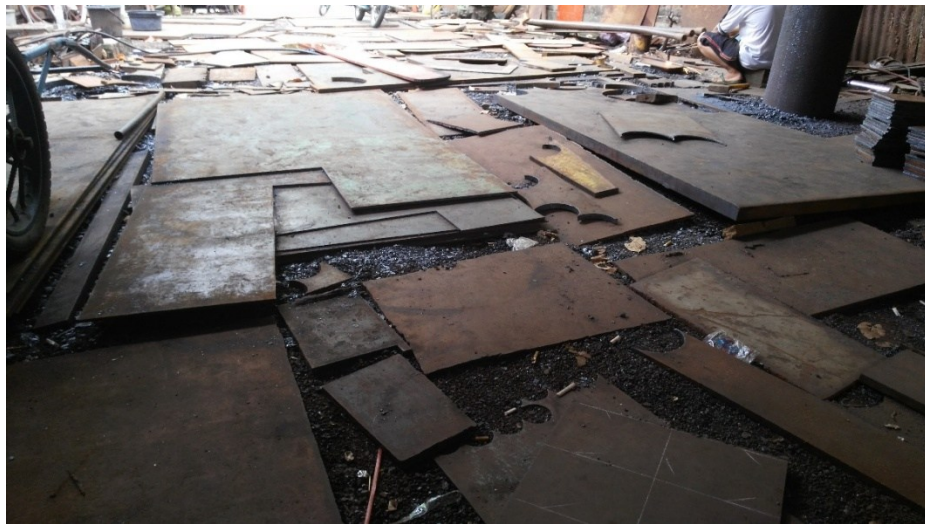
Gambar III.1. Lembaran pelat yang belum dipotong sesuai ukuran.

Hal yang pertama dilakukan untuk melakukan persiapan bahan uji adalah pengadaan material uji. Material uji yang digunakan adalah baja karbon A36 yang diperoleh dari pembelian pelat sisa pembuatan kapal seperti terlihat pada Gambar III.1. Pelat ini di potong sedemikian rupa hingga membentuk material uji yang diinginkan. Material tersebut berbentuk persegi panjang yang masing-masing berukuran :

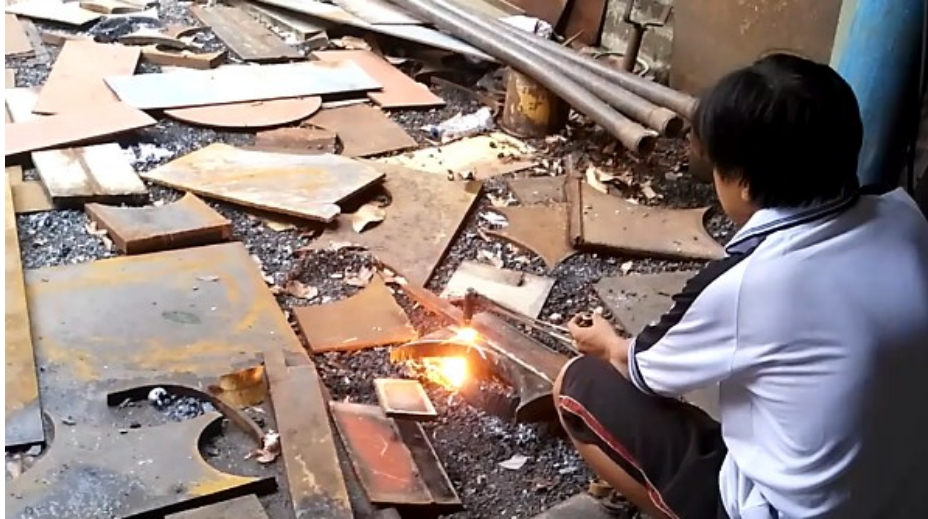
Gambar III.2. Proses pemotongan material uji.

Material yang telah dipotong kemudian dilas menggunakan proses las SMAW. Material tersebut harus dibentuk sedemikian rupa karena pelat yang diperoleh dari pembelian yang kondisinya sangat buruk untuk dilakukan pengelasan seperti terlihat pada Gambar III.2.

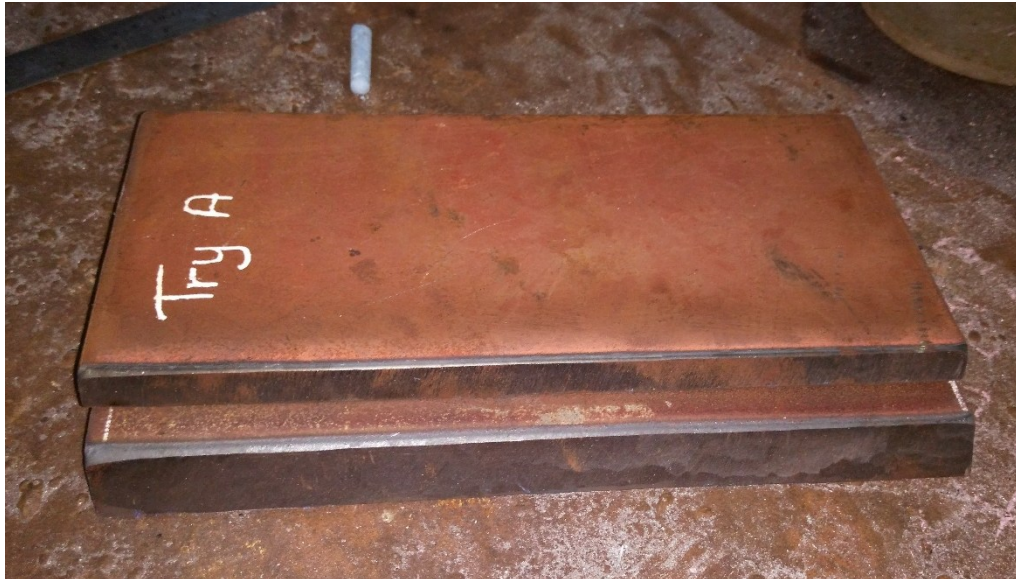
Gambar III.3. Material yang sudah dipotong.

Seperti pada Gambar III.3 material yang telah dipotong kemudian dibuat *bavel* pengelasan untuk material tanpa *chamfer*. Pada material dengan *chamfer* dibuat sudut *chamfer* sesuai rancangan yang akan dibuat. Pembuatan *bavel* untuk pengelasan dan *chamfer* dilakukan dengan menggunakan mesin *plasma cutting* seperti pada Gambar III.4.

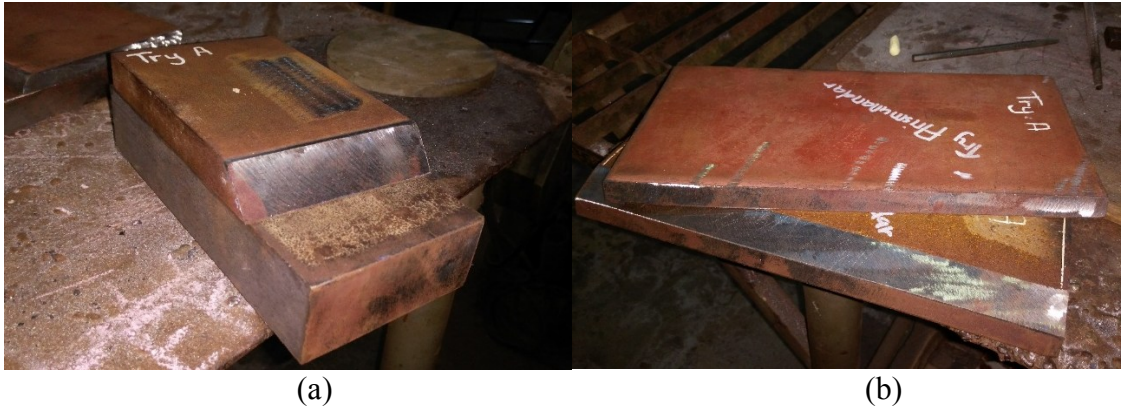
Gambar III.5. (a) Material uji T join yang telah dilakukan pembentukan sudut untuk dilas. (b) Material *butt join* yang telah dilakukan pembentukan sudut untuk dilas.

untuk dilakukan pengelasan. *Bevel* yang sesuai akan memudahkan ketika proses pengelasan seperti pada Gambar III.5.

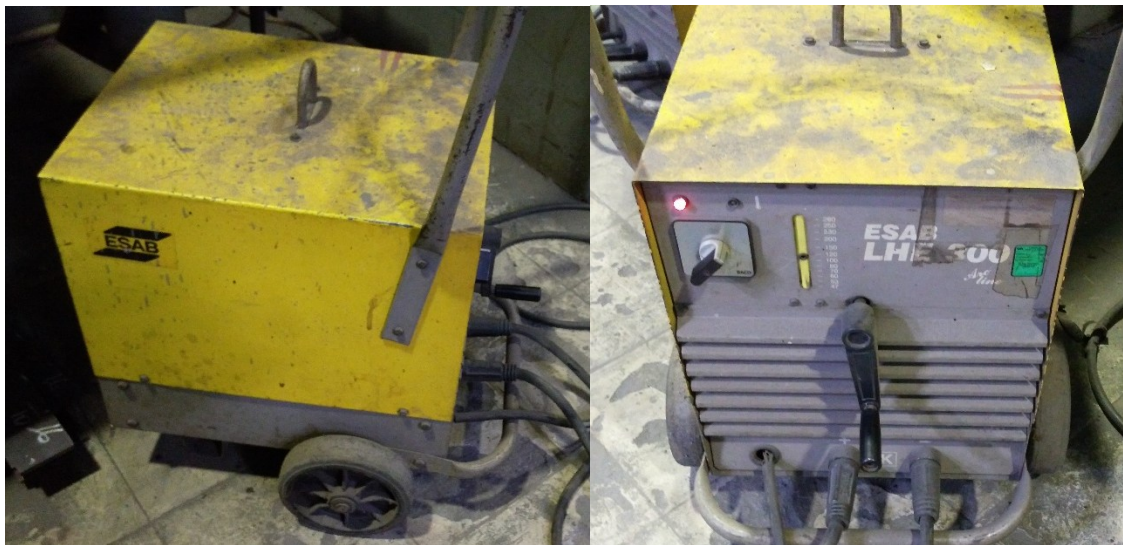
Gambar III.6. Mesin las SMAW.

Pengelasan dilakukan menggunakan mesin las ESAB LHE 300 milik Laboratorium Teknologi Produksi dan Manajemen Perkapalan dengan menggunakan arus listrik AC 220 Volt seperti pada Gambar III.6. Arus yang digunakan bervariasi, untuk pengelasan *root* menggunakan arus sebesar 80-90 A agar menghasilkan *full* penetrasi, sedangkan untuk pengelasan *capping* menggunakan arus sebesar 100-120 A. Variasi arus dilakukan dengan memutar tuas yang ada pada alat sesuai yang diinginkan seperti pada Gambar III.7.

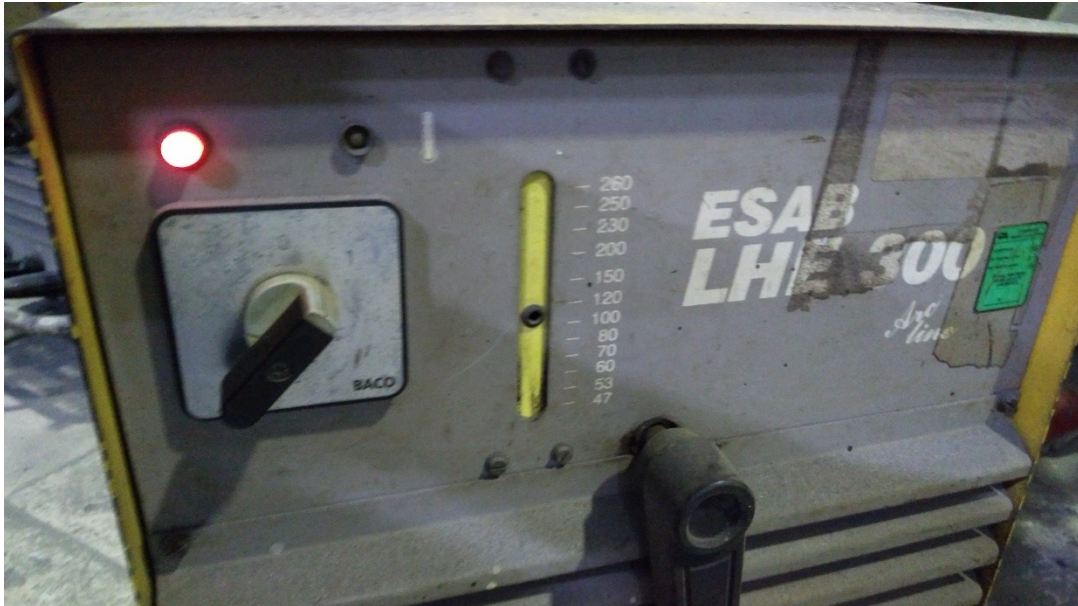
Gambar III.7. Arus yang digunakan untuk pengelasan *capping*.

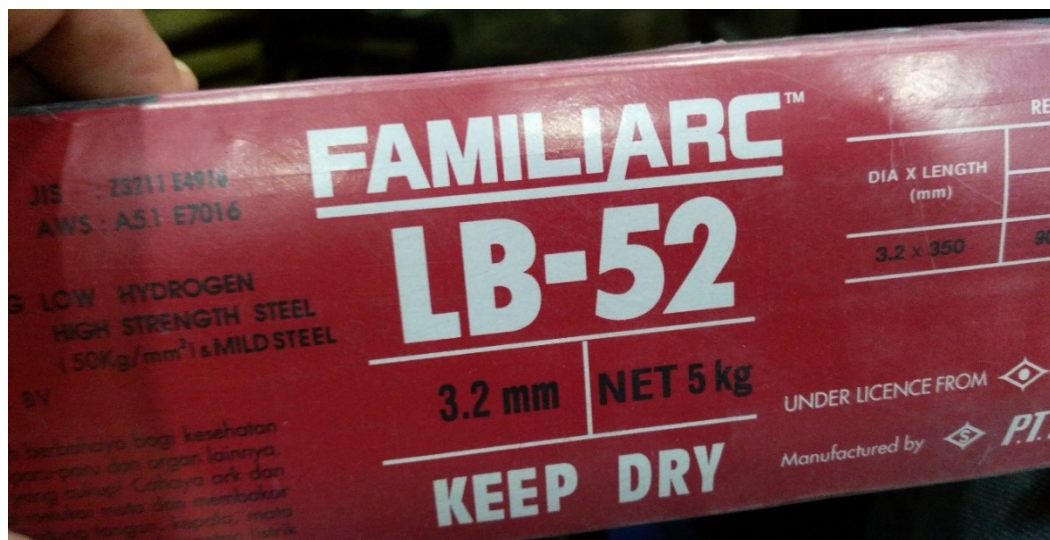
Gambar III.8. Elektroda E7016.

Elektroda yang akan dipakai ialah elektroda E7016 dengan diameter 3.2 mm seperti pada Gambar III.8. Sebelum dilakukan pengelasan elektroda disimpan dalam lemari penyimpanan elektroda dengan suhu 150°C. Elektroda yang akan digunakan untuk pengelasan dibawa menggunakan *portable oven* dan dipanaskan dalam *oven* tersebut dengan suhu $\pm 100^{\circ}\text{C}$. *Portable oven* mendapatkan asupan daya melalui arus listrik. Penggunaan *portable oven* ialah agar elektroda tidak lembab yang dapat mengakibatkan buruknya kondisi elektroda dan cacat pengelasan seperti terlihat pada Gambar III.9.

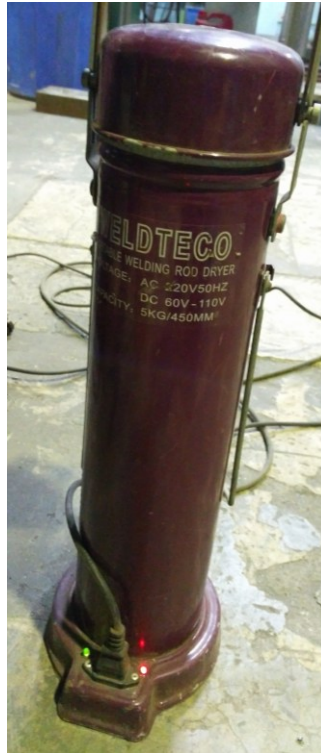
Gambar III.9. *Portable oven* untuk menjaga suhu elektroda $\pm 100^{\circ}\text{C}$.

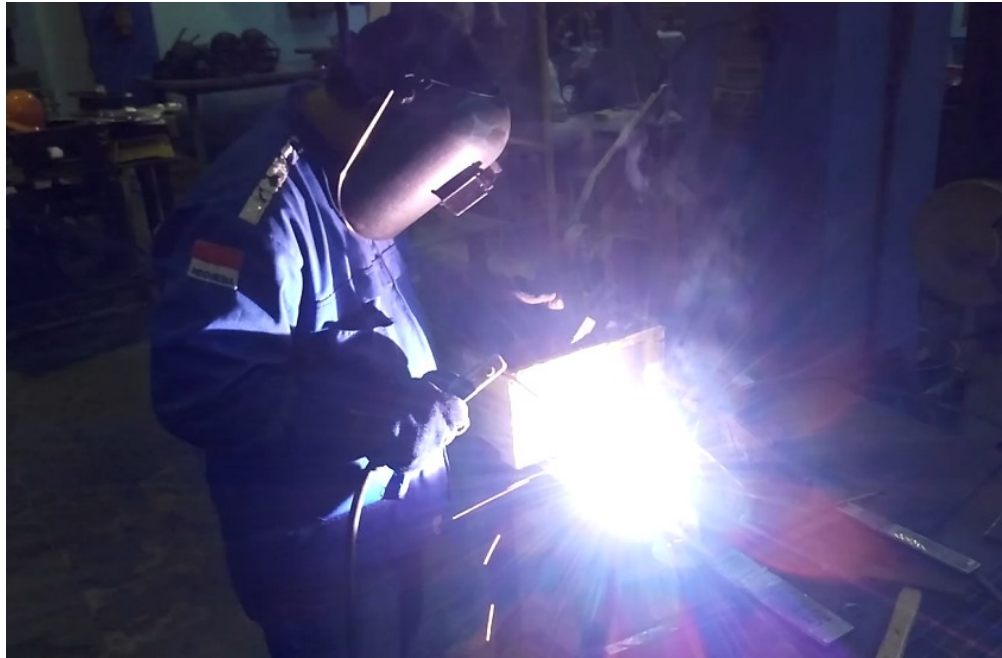
Gambar III.11. Proses pengelasan.

Seperti Gambar III.11 pengelasan dilakukan dengan posisi 1G dengan melakukan pengelasan *root* terlebih dahulu yang dilanjutkan dengan pengelasan *layer* hingga *capping*.

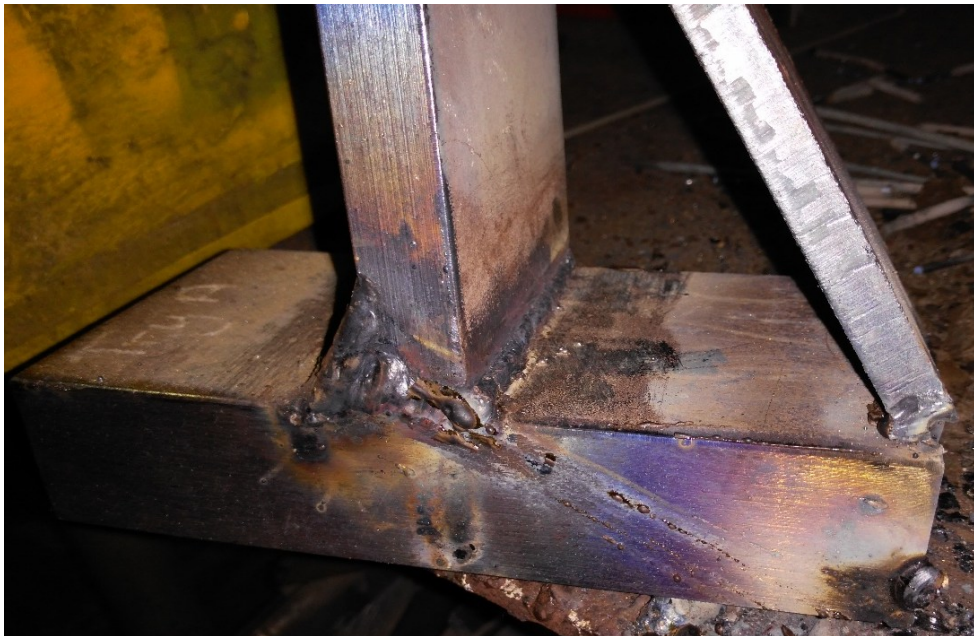
Gambar III.12. Material yang telah selesai dilas.

Material yang telah melalui proses pengelasan memiliki tampilan fisik yang buruk dan terdapat banyak *spatter* yang menempel sehingga harus dibersihkan seperti terlihat pada Gambar III.12. Pembersihan dilakukan dengan cara menggunakan gerinda.

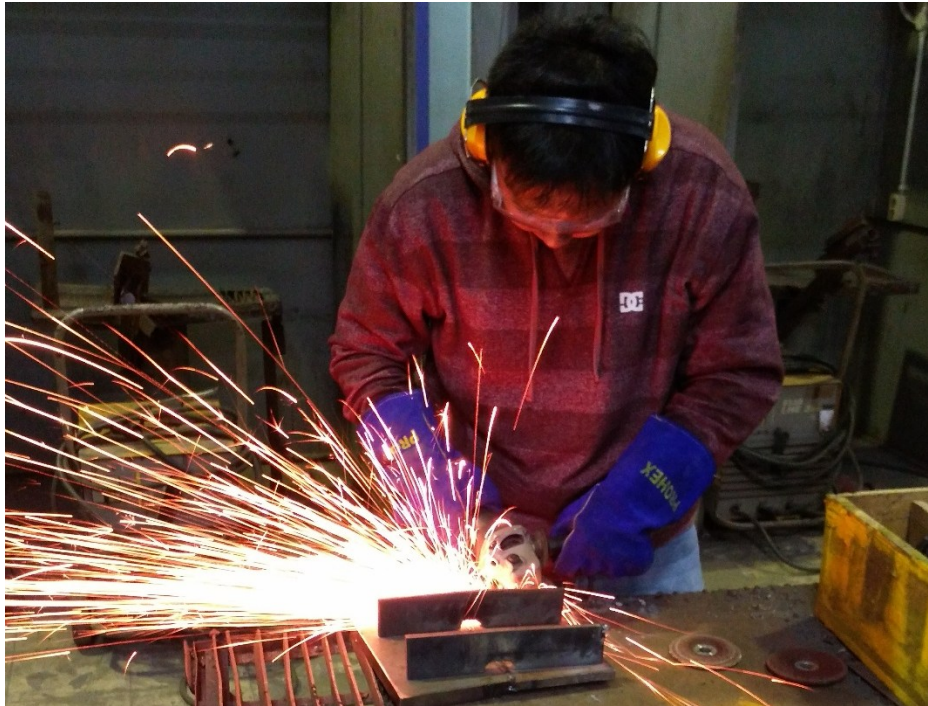
Gambar III.13. Pelepasa *stopper* menggunakan gerinda.

Stopper dilepaskan kembali dari material uji. Hal ini dilakukan ketika material uji yang dilas sudah mencapai suhu ruangan karena material uji yang masih sangat panas akan mengalami deformasi yang berlebihan ketika *stopper* dilepaskan seperti terlihat pada Gambar III.13.

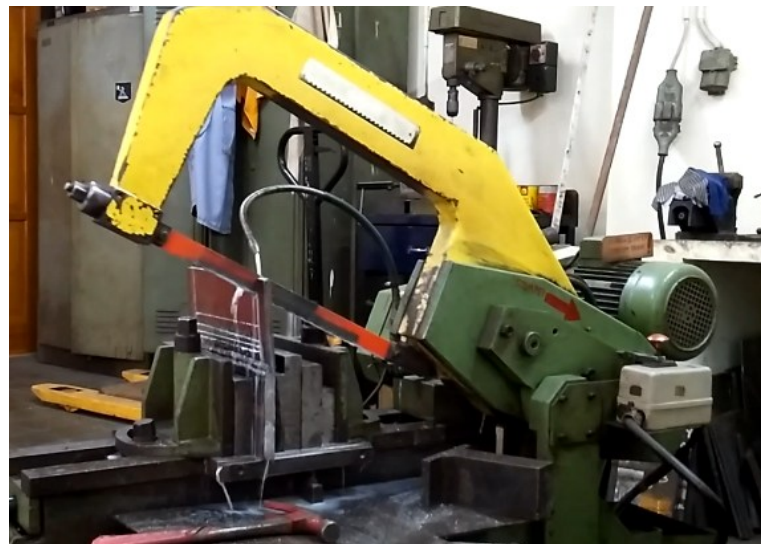
Gambar III.14. Pemotongan material dengan gergaji mesin.

Seperti pada Gambar III.14 material uji yang telah dilas kemudian dipotong dengan ukuran 30 mm pada tiap-tiap ujungnya. Hal ini dikarenakan ujung-ujung material yang dilas sangat rentan terhadap cacat pengelasan. Pada Gambar III.14 adalah contoh hasil dari pemotongan tiap-tiap 30 mm pada sisi-sisi material:

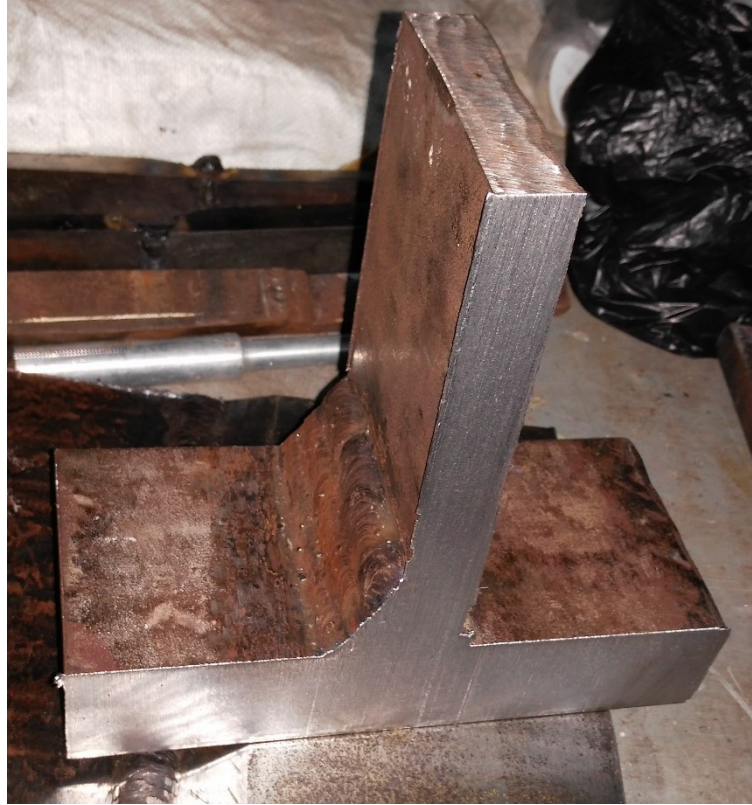
Gambar III.17. Material yang sudah diratakan dengan mesin sekrap (*shaping machine*).

Seperti terlihat pada Gambar III.17, *shaping machine* dapat membuat material lebih baik, pengurangan terkecil dari material yang dapat dilakukan mesin ini adalah 1 mm. Pada sisi yang permukaannya baik akan memudahkan untuk melakukan pembuatan diskontinuitas dan melakukan *scanning* pada material.

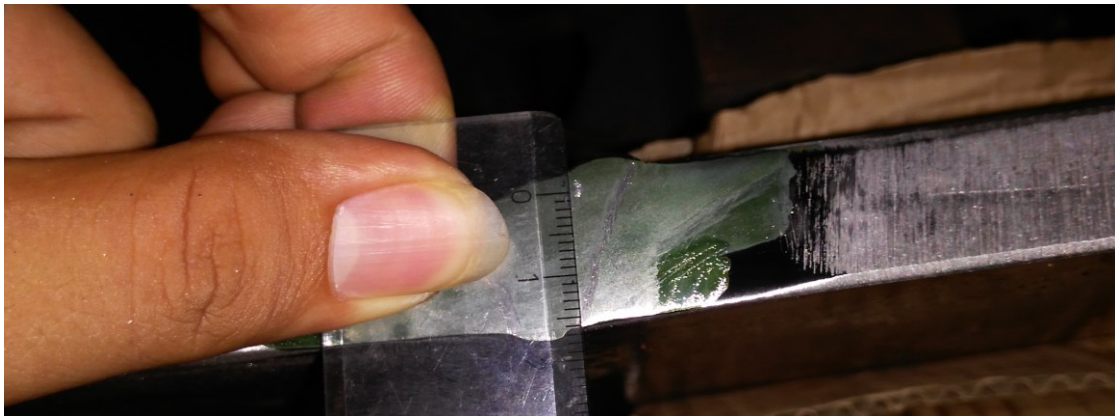
Gambar III.29. Penentuan lokasi diskontinuitas.

Untuk melakukan pembuatan cacat buatan, hal pertama yang dilakukan ialah melakukan makroetsa permukaan. Makroetsa material logam merupakan suatu perlakuan yang akan memperlihatkan batas las-lasan dengan material induk serta *layer-layer* pengelasan. Perlakuan tersebut yaitu dengan mengoleskan larutan ke permukaan material, larutan makroetsa yang digunakan terdiri dari asam nitrit (HNO_3) 4% dan alkohol 96% dengan perbandingan untuk pencampuran larutan asam nitrit dan alkohol 1:9. Gambar III.28 sampai Gambar III.31 adalah gambar dari material yang telah dioleskan larutan untuk makroetsa :

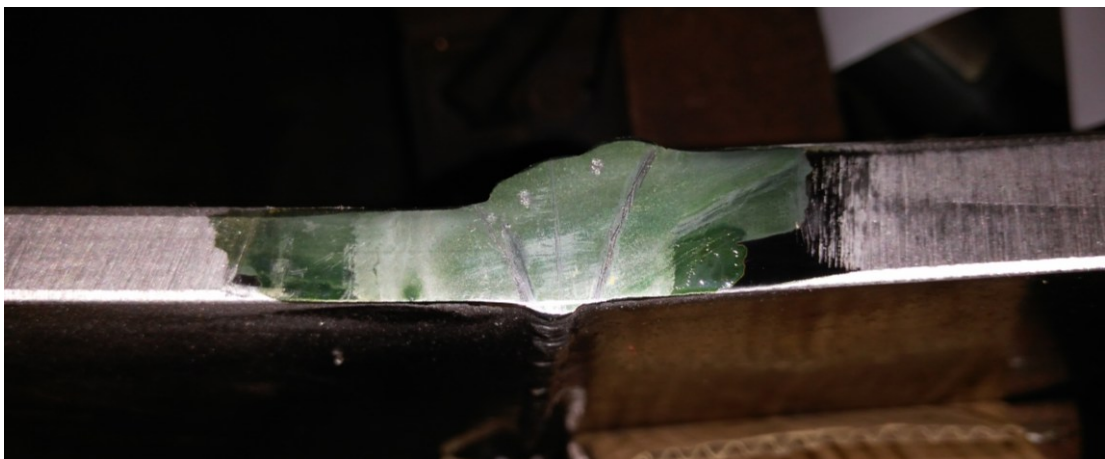
Gambar III.30. Lokasi yang akan dibor.

Lokasi pembuatan *artificial defect* terlebih dahulu dilakukan dengan logam yang ujungnya tajam (seperti paku) yaitu dengan cara mengetukkan logam tersebut dengan palu sehingga terdapat sedikit cekungan. Cekungan ini berfungsi agar mata bor yang sedang bekerja tidak tergelincir. Untuk memperjelas batas-batas bagian yang akan dibor dilakukan penambahan dengan tinta spidol. Berikut adalah gambar material yang telah diberi tinta spidol:

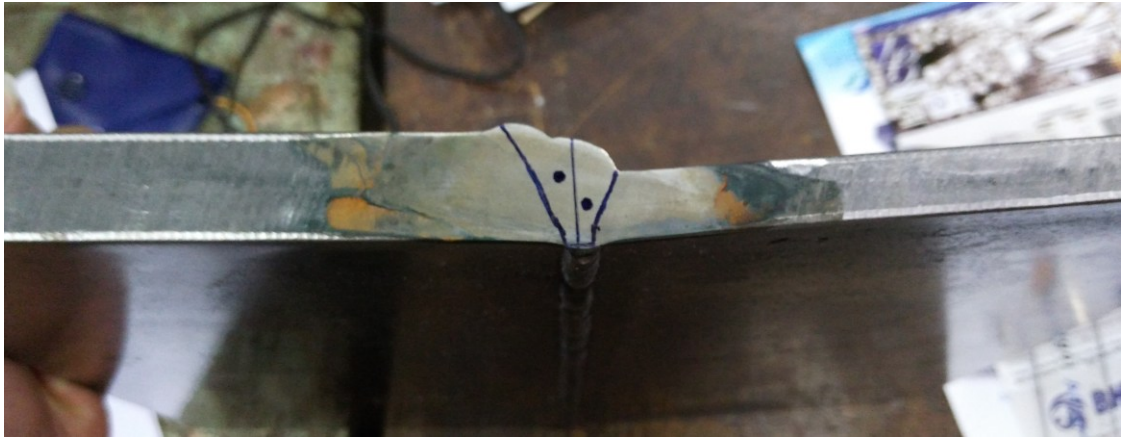
Gambar III.31. Pemberian tinta spidol di daerah yang akan dibor.

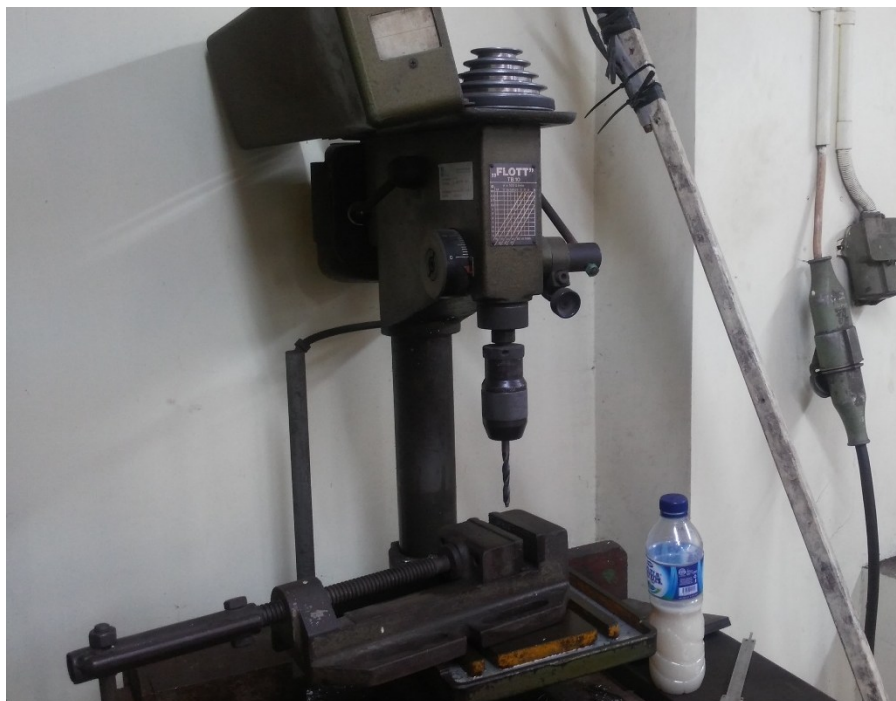
Gambar III.32. Mesin bor yang digunakan di Laboratorium Konstruksi dan Kekuatan ITS.

Setelah dilakukan penentuan lokasi, selanjtnya dilakukan pengeboran dengan mesin bor di laboratorium konstruksi dan kekuatan FTK-ITS seperti pada Gambar III.23. Mata bor yang digunakan berdiameter 2mm dan kedalaman *artificial defect* yaitu 15mm.

Pengeboran dilakukan dengan mengayunkan tuas yang ada di mesin bor, hal ini dilakukan dengan perlahan-lahan. Setiap tekanan yang kita berikan untuk mengayunkan tuas, memiliki ukuran sendiri yaitu seberapa dalam kita telah menekan tuas tersebut dalam satuan mm. Pada Gambar III.33 sampai dengan Gambar III.38 adalah hasil dari pembuatan *artificial defect* :

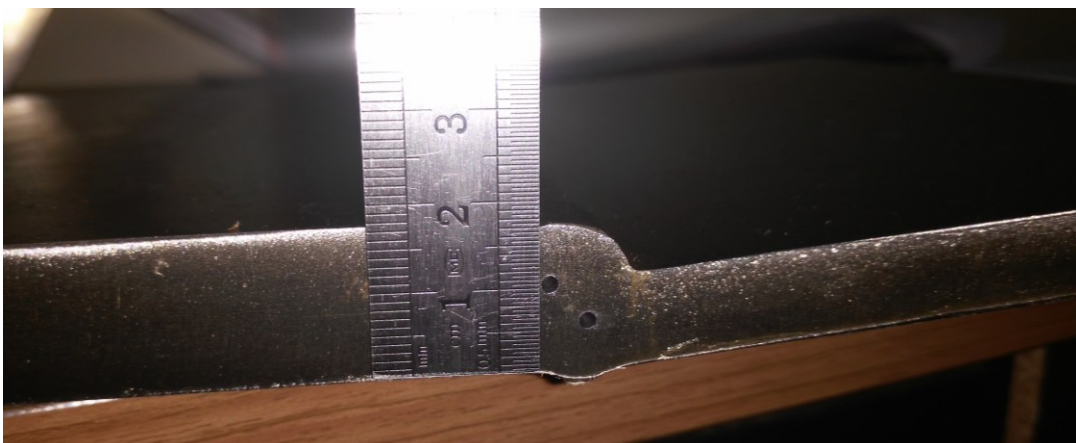
Gambar III.35. Diskontinuitas dengan jarak 10 mm dari bawah material.

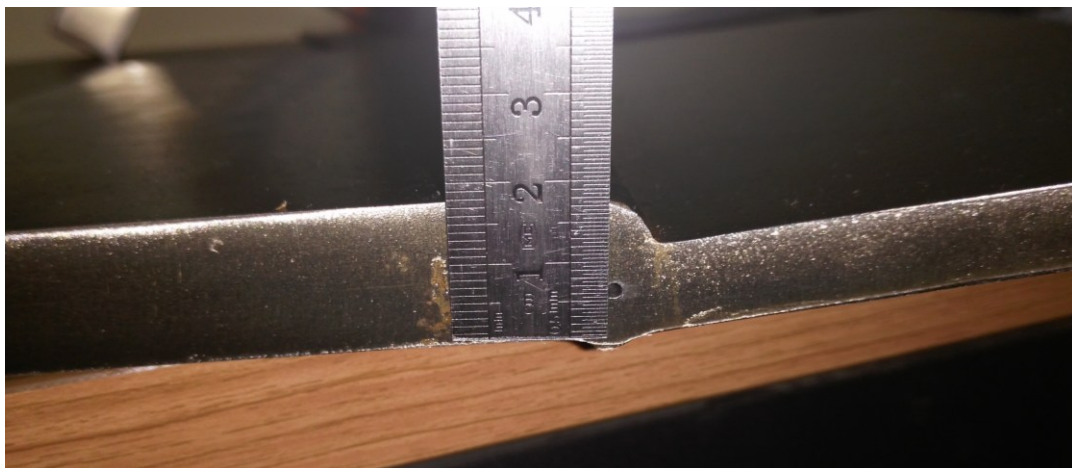
Gambar III.36. Diskontinuitas dengan jarak 5 mm dari bawah material.

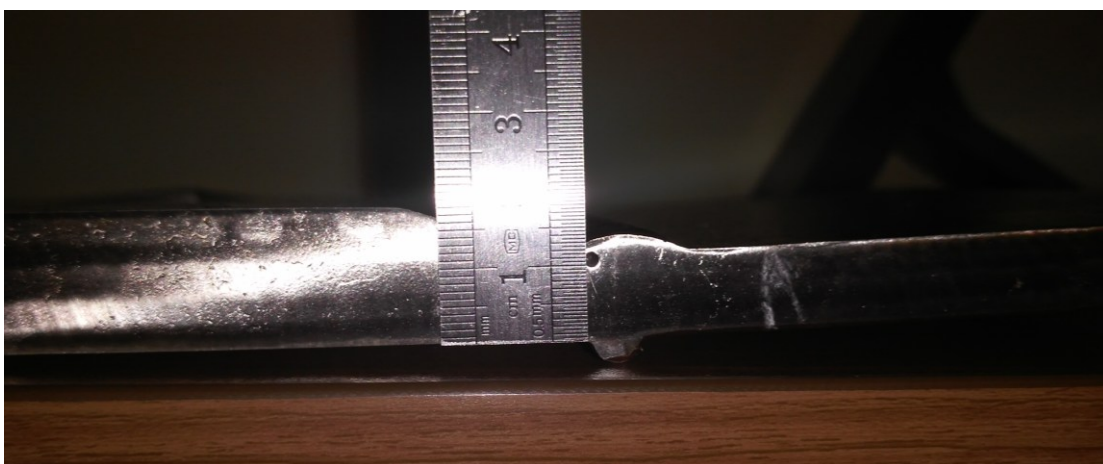
Gambar III.37. Diskontinuitas dengan jarak 10 mm dari bawah material (*chamfered material*).

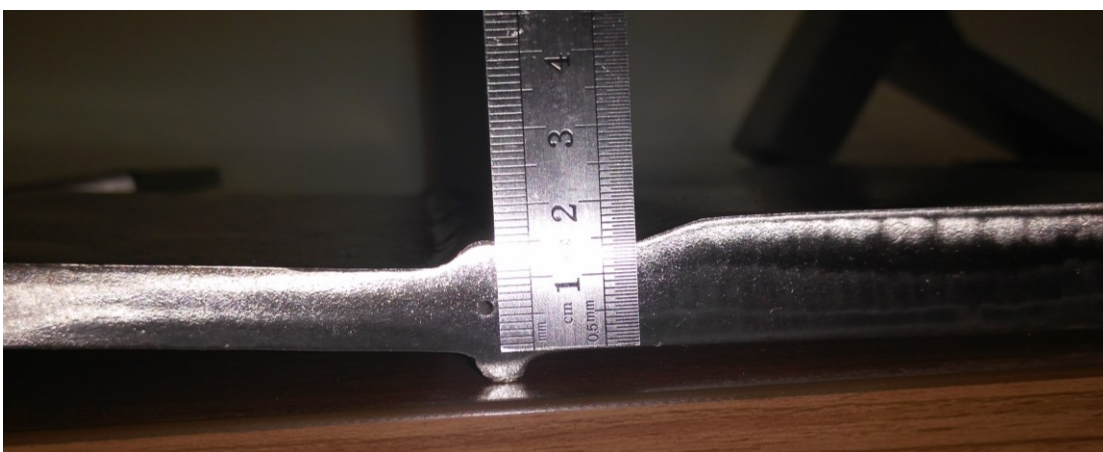
Gambar III.38. Diskontinuitas dengan jarak 5 mm dari bawah material (*chamfered material*).

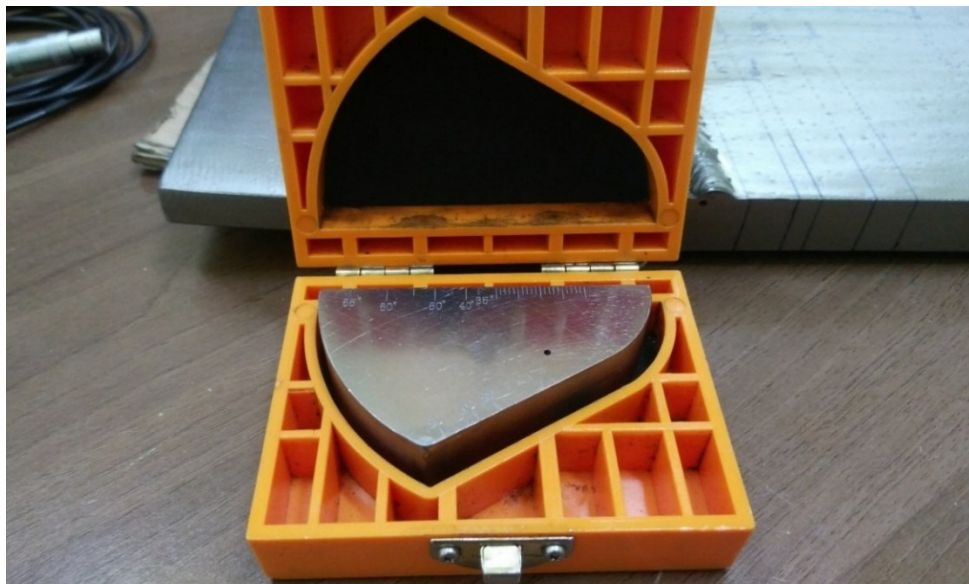
Pada Gambar III.42 dan Gambar III.43 terdapat dua blok kalibrasi, blok kalibrasi V1 dan blok kalibrasi V2. Blok kalibrasi V1 memiliki banyak titik untuk melakukan kalibrasi / lebih banyak variasi yang dapat dilakukan, tetapi tidak mudah untuk dibawa-bawa dibandingkan dengan blok kalibrasi V2.

Gambar III.43. Blok kalibrasi V2.

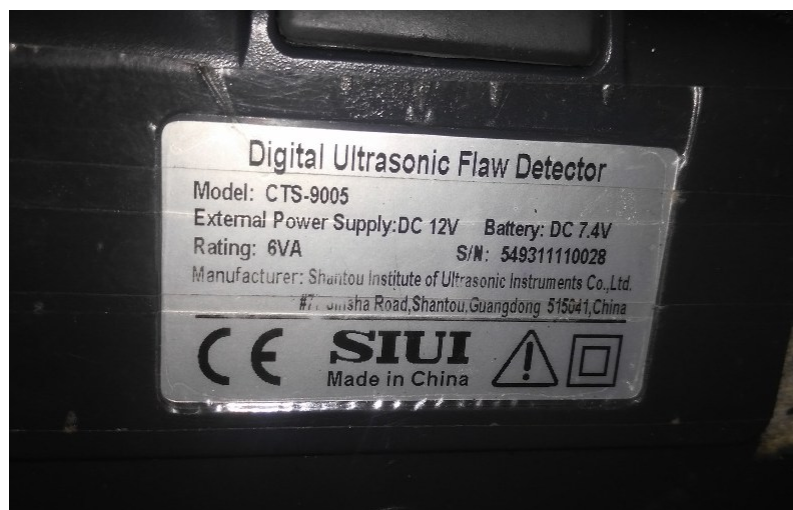
Unit Display yang digunakan ialah *unit display* bermerk SIUI CTS-9005 dengan *serial number* : 549311110028 seperti terlihat pada Gambar III.44 dan Gambar III.45. *Unit display* berfungsi untuk menampilkan pulsa-pulsa indikasi yang dideteksi oleh *probe*, terdapat beragam *unit display* mulai dari model, bentuk, dan merk yang ada di pasaran.

Gambar III.45. Serial number pada unit display.

Pengecekan *serial number* sangat berguna untuk mengetahui bahwa alat ini benar-benar sesuai dan memiliki identitas di perusahaan pembuat. *Serial number* yang cocok antara yang ditampilkan *software unit display* dan yang tertera pada bagian belakang *unit display* adalah bukti bahwa alat ini valid dan memiliki identitas di perusahaan pembuat alat tersebut. Pada Gambar III.46 adalah *unit display* yang digunakan :

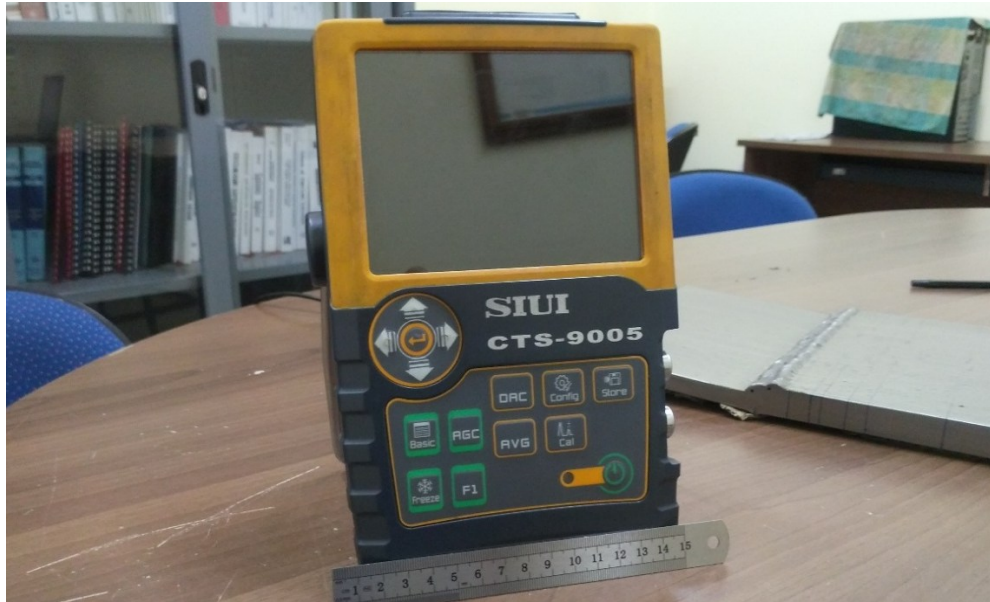
Gambar III.46. Penampakan fisik unit display SIUI CTS-9005.

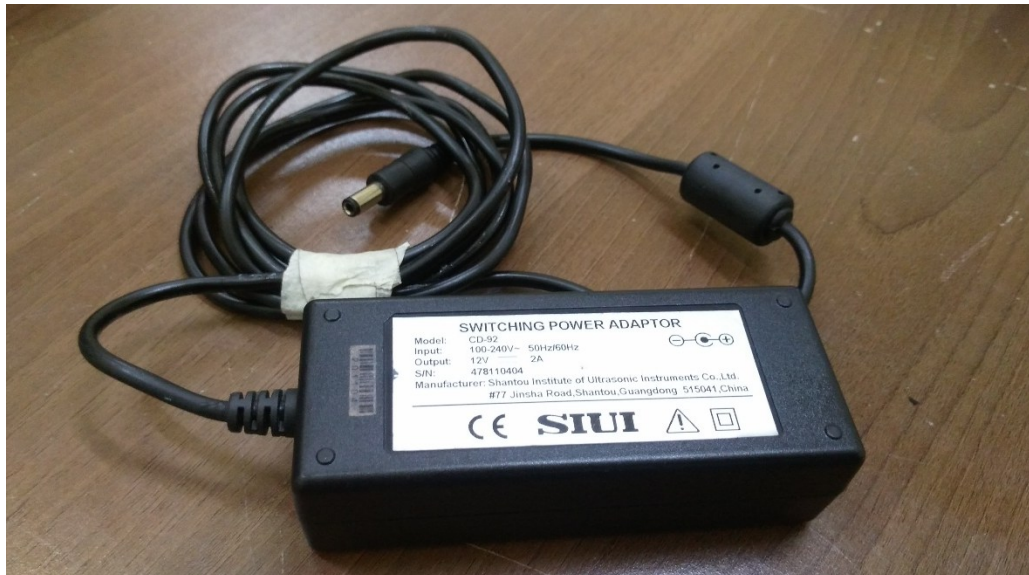
Unit display SIUI ini membutuhkan energi listrik untuk menyalakannya, sumber listrik dapat menggunakan adalah listrik AC yang dikonversi melalui adaptor atau menggunakan sumber listrik dari baterai seperti yang terlihat pada Gambar III.47.

Gambar III.47. Adaptor.

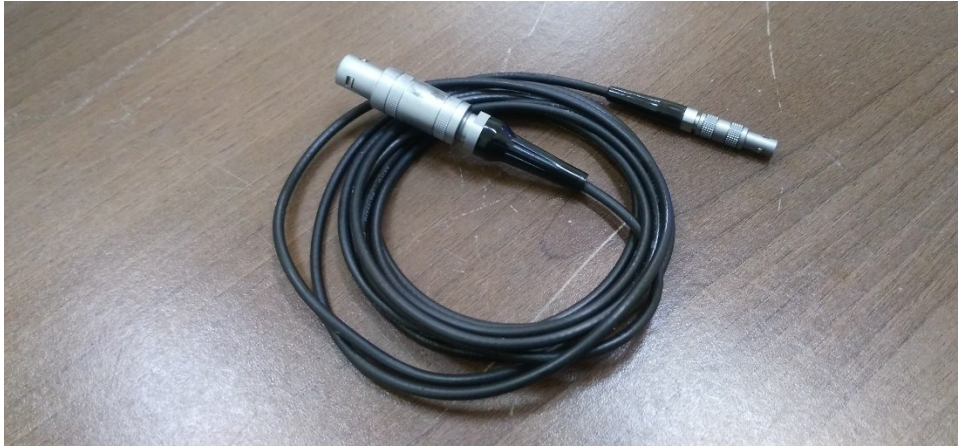
Pengujian dapat dilakukan dengan menggunakan beberapa peralatan lain. Peralatan pertama adalah kabel *coaxial* yaitu media penghantar listrik dari *unit display* ke *probe* seperti yang terlihat pada Gambar III.48.

Gambar III.48. Kabel *coaxial*.

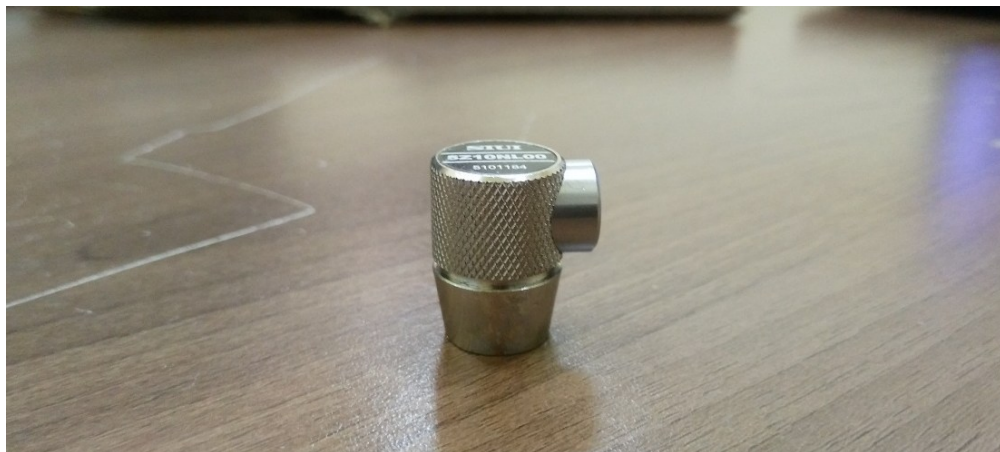
Gambar III.49. Probe Normal.

Probe normal sangat efektif untuk digunakan pada pemeriksaan yang lokasi permukaan *scanning*nya tegak lurus dengan daerah yang akan diinspeksi contohnya pada pengecekan cacat laminasi material. Pada daerah yang permukaannya *scanning*nya tidak tegak lurus dengan daerah yang akan diinspeksi maka *probe* sudutlah yang lebih efektif untuk melakukan *scanning*. *Probe* sudut yang digunakan pada tugas akhir ini terdapat tiga macam, yaitu *probe* sudut 45° , 60° , dan 70° . Penentuan *probe* yang digunakan tergantung dari situasi yang memungkinkan dilapangan. Berikut adalah gambar dari *probe* sudut yang digunakan :

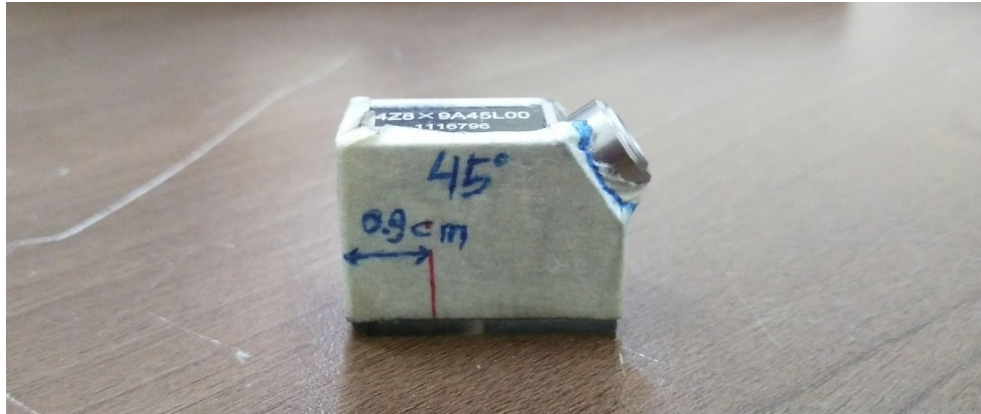
Gambar III.50. Probe sudut 45° .

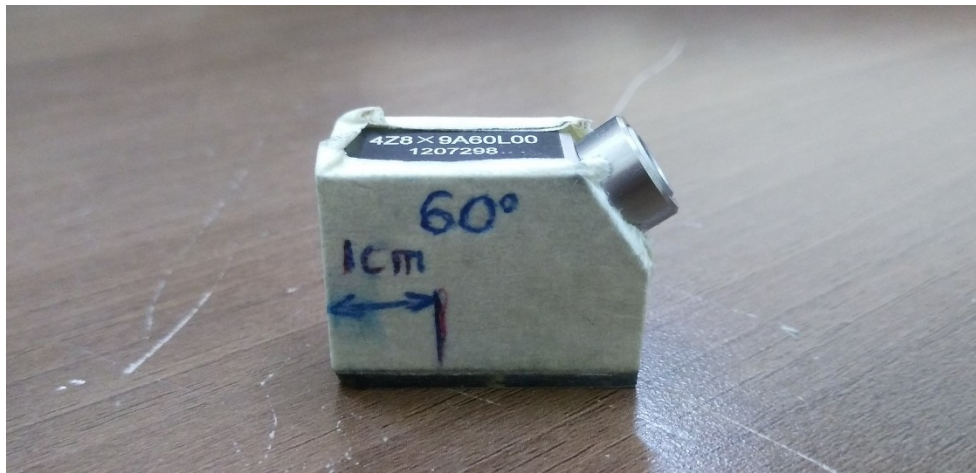
Gambar III.51. Probe sudut 60° .

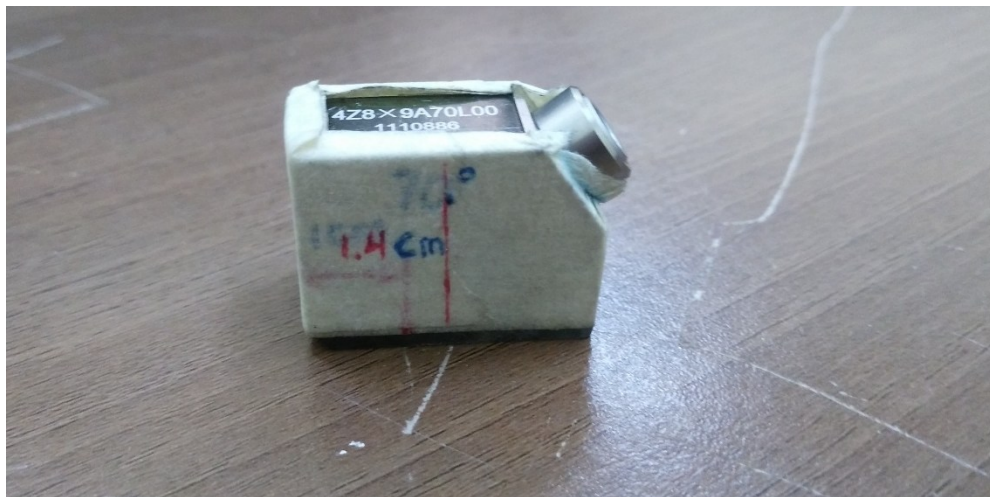
Gambar III.52. Probe sudut 70° .

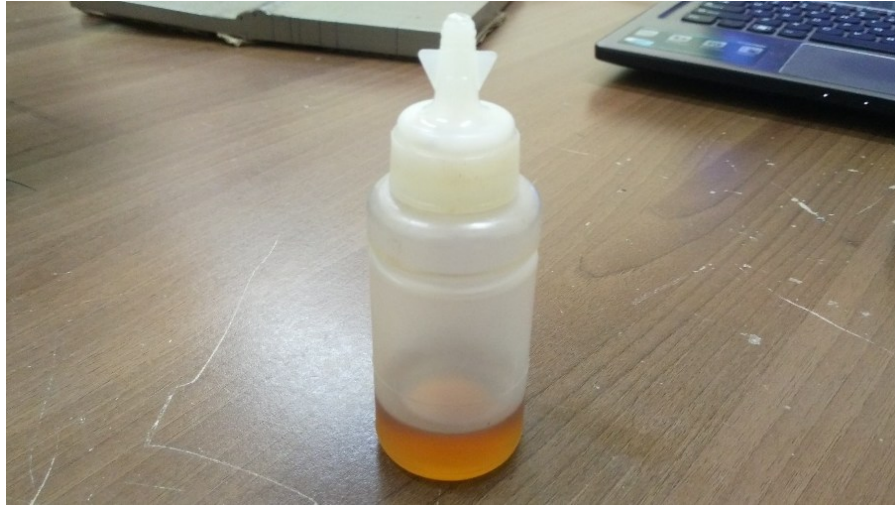
sebuah zat yang dapat mencegah hal tersebut terjadi. Zat yang dimaksud adalah kuplan, kuplan yang ada dipasaran dapat bermacam-macam. Pada tugas akhir ini memakai *oil couplant* atau kuplan dari oli pelumas seperti yang terlihat pada Gambar III.53.

Gambar III.53. Kuplan.

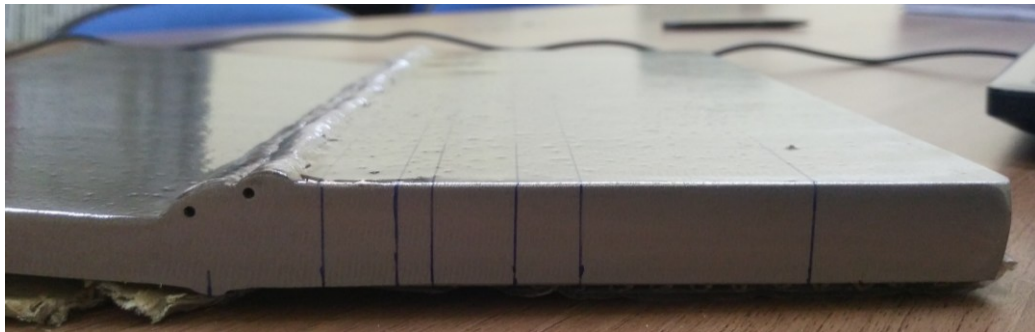
Untuk pembuatan leg 1 dan leg 2 material yang dilas langsung tanpa *chamfer* dilakukan pada kedua sisi . Berikut hasil pembuatan leg 1 dan leg 2 pada material yang langsung dilas :

Gambar III.62. Pembuatan leg 1 dan leg 2 menggunakan tinta spidol material tanpa *chamfer*.

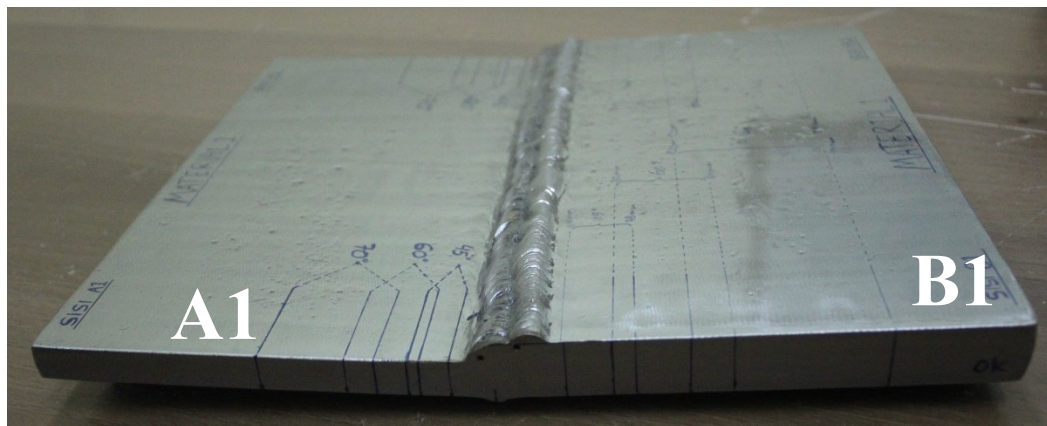
Gambar III.65. Sisi *scaning* A1 dan B1 pada material.

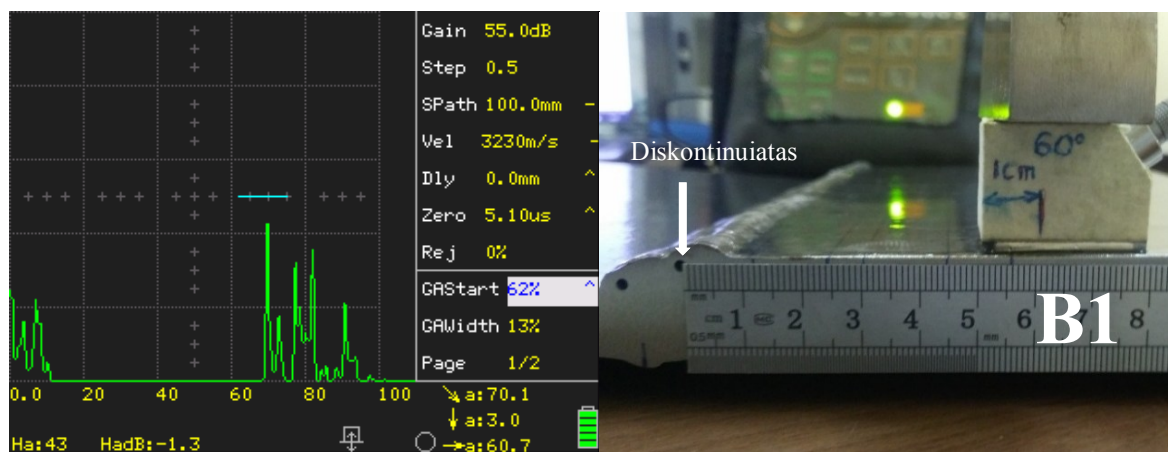
Gambar IV.18. Diskontinuitas dengan kedalaman 3 mm menggunakan *probe* 70° sisi B1.

Pada *scan probe* sudut 60° dari sisi B1 seperti pada Gambar IV.16 sampai Gambar IV.21, *probe* sudut 60° dapat digunakan dengan baik. Nilai jarak dan kedalaman diskontinuitas yang terdeteksi sangat valid. Lokasi diskontinuitas yang berada kurang dari tebal material menghasilkan pendeteksian yang akurat. Seluruh diskontinuitas dapat dijangkau dengan pengujian menggunakan *probe* ini karena lokasinya terdapat dalam leg 1 dan leg 2. Terdapat banyak indikasi yang ditampilkan pada alat sehingga dibutuhkan ketelitian dan pengetahuan untuk menyatakan bahwa indikasi yang diukur adalah diskontinuitas atau bukan. Indikasi-indikasi yang muncul banyak berasal dari *toe* dan *capping*, serta terdapat beberapa *noise* yang berasal dari *root*.

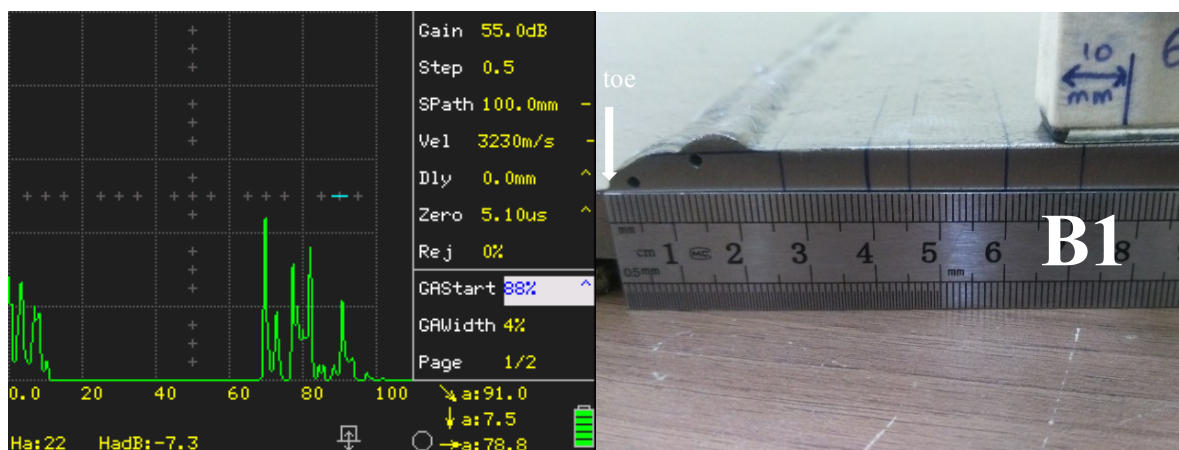
Gambar IV.21. Indikasi yang ikut terbaca pada *toe*.

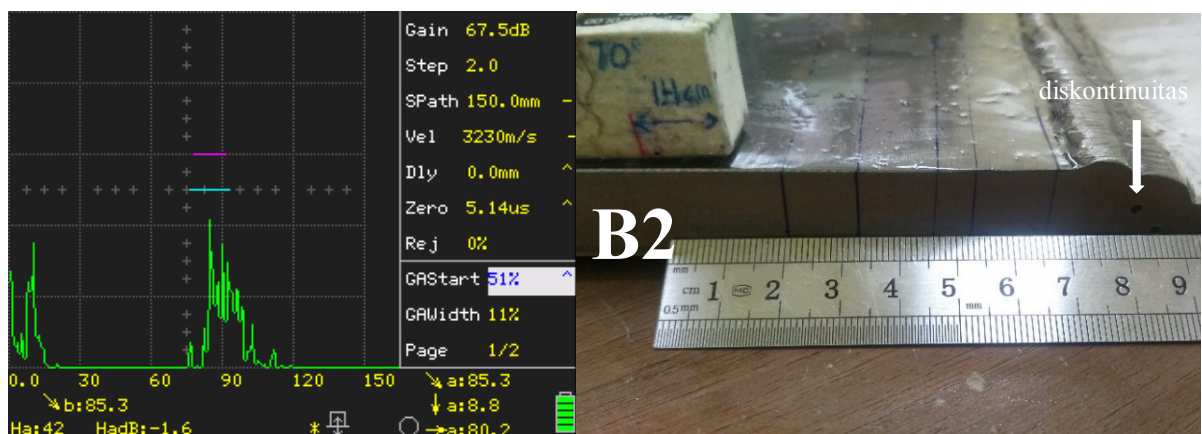
Gambar IV.41. Diskontinuitas dengan kedalaman 9 mm yang terbaca.

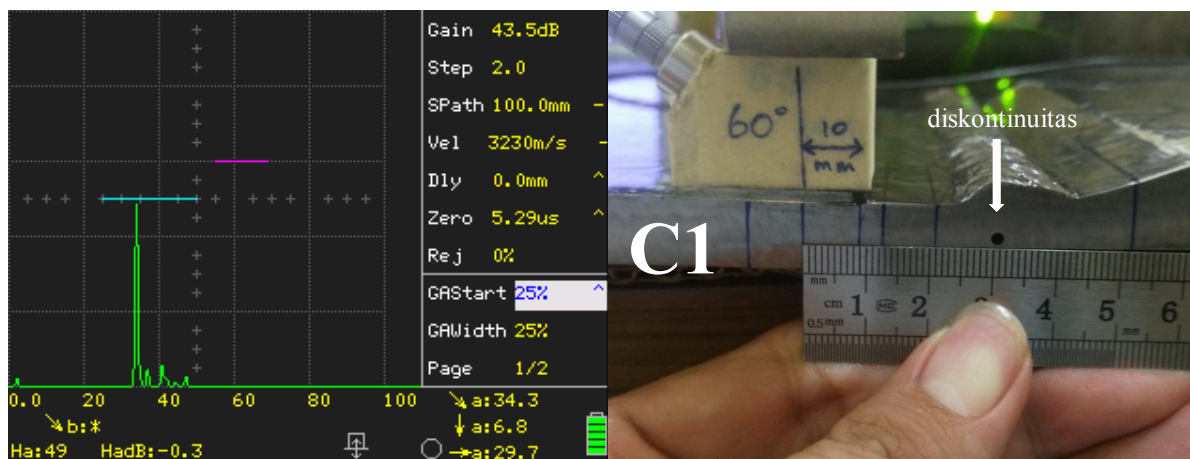
Gambar IV.46. Diskontinuitas di *chamfered material* menggunakan *probe* 60° dari sisi C1.

Pada penggunaan *probe* sudut 60° dari sisi C1 seperti pada Gambar IV.45 sampai Gambar IV.46, *probe* sudut 60° dapat menjangkau leg 1 dan leg 2. Besaran jarak dan kedalaman diskontinuitas yang ditampilkan *unit display* ialah valid, tetapi jika terdapat diskontinuitas yang lokasinya ketika *probe* sudut 60° tepat pada leg 1 maka diskontinuitas tidak dapat terdeteksi dengan baik karena *probe* sedikit terangkat. *Probe* yang terangkat akan memancarkan gelombang suara ke udara mengakibatkan energi suara tidak tersalurkan dengan baik pada logam yang diuji mengingat udara adalah penghantar gelombang ultrasonik yang sangat buruk.
